Case Study 2: Aerodrome Infrastructure Compliance Demonstration

Aerodromes inspector's classroom training and on-the-job training
together with review of handbooks and procedures - Bilateral Course

Aerodrome Infrastructure Compliance Demonstration

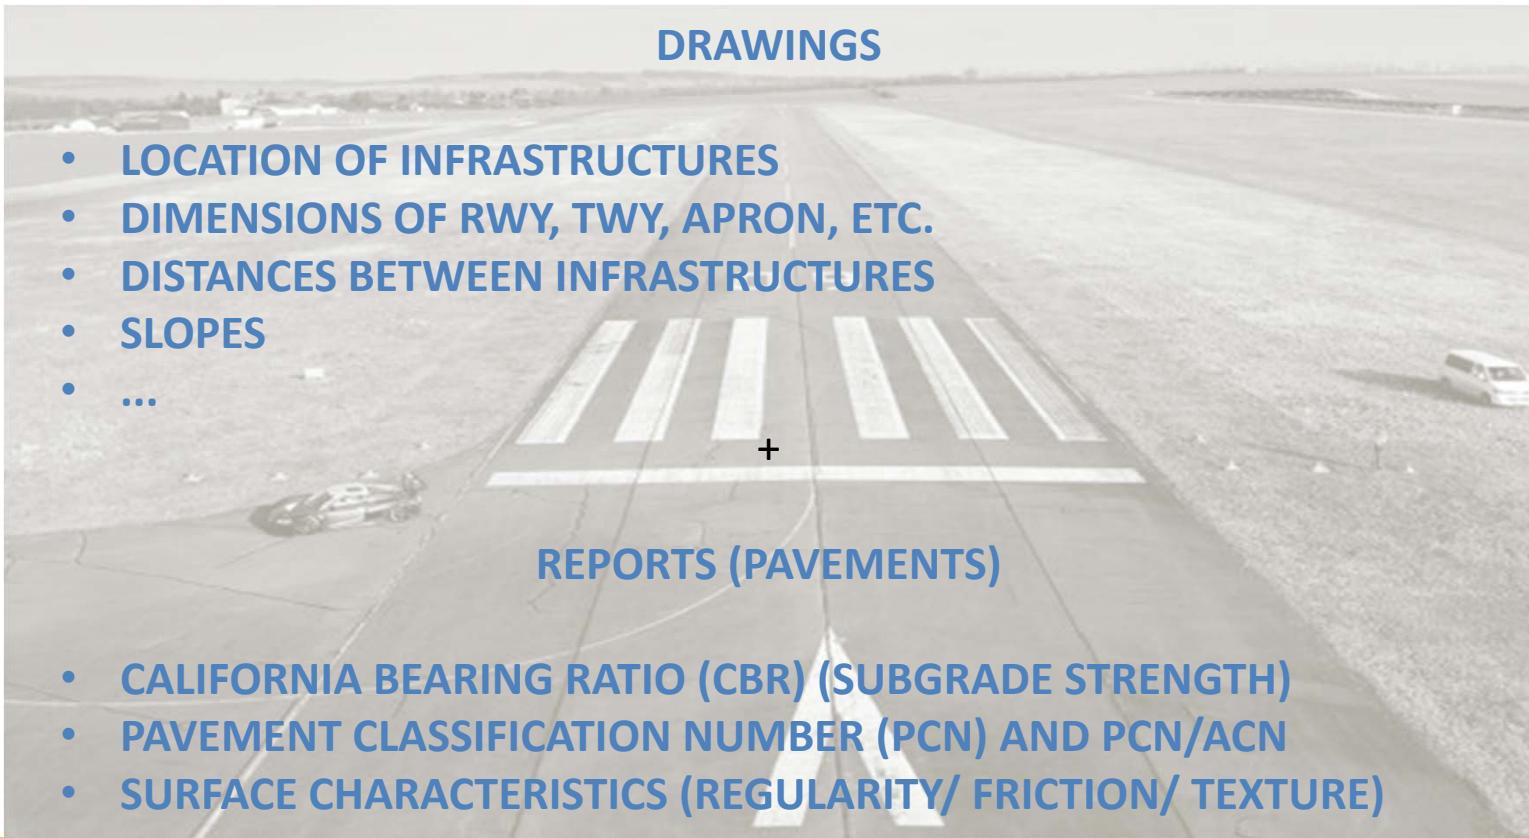
An aerial photograph of an airport runway and taxiway system. The runway is paved with white center and edge lines, and there are several parallel taxiways intersecting it. A small white van is visible on one of the taxiways. The surrounding area appears to be a mix of paved ground and some greenery.

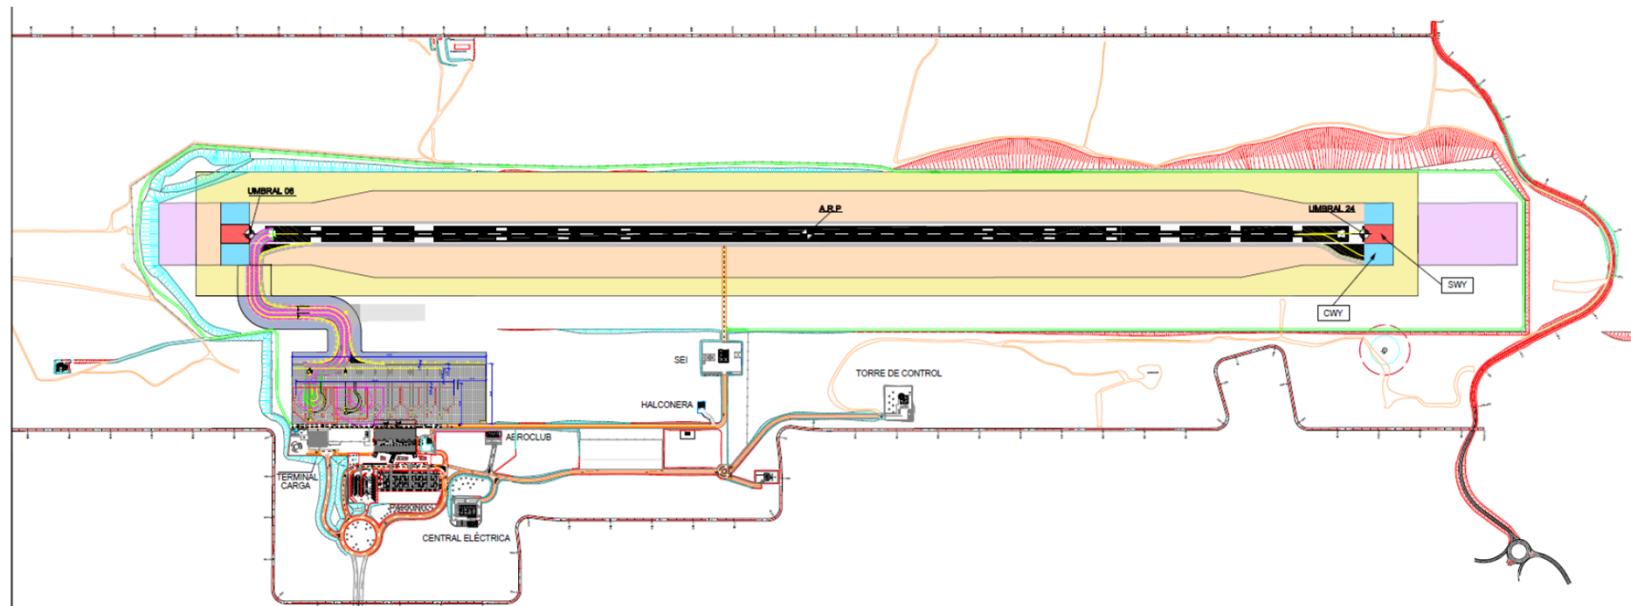
EXAMPLE. DRAWINGS

LEYENDA	
■	FRANJA DE PISTA NO NIVELADA
■	FRANJA DE PISTA NIVELADA
■	FRANJA DE CALLE DE RODAJE
■	CWY
■	PISTA
■	MARGEN
■	SWY
■	RESA

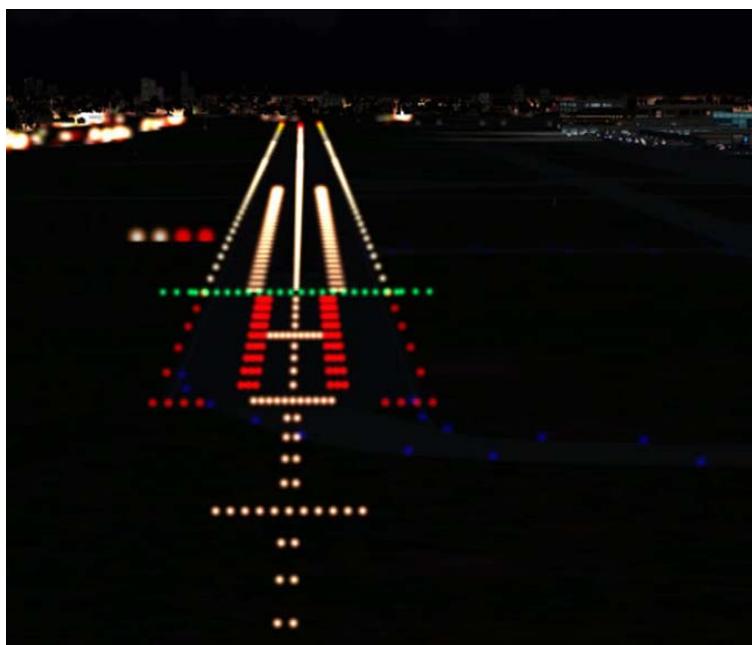
An aerodrome shall be equipped with...

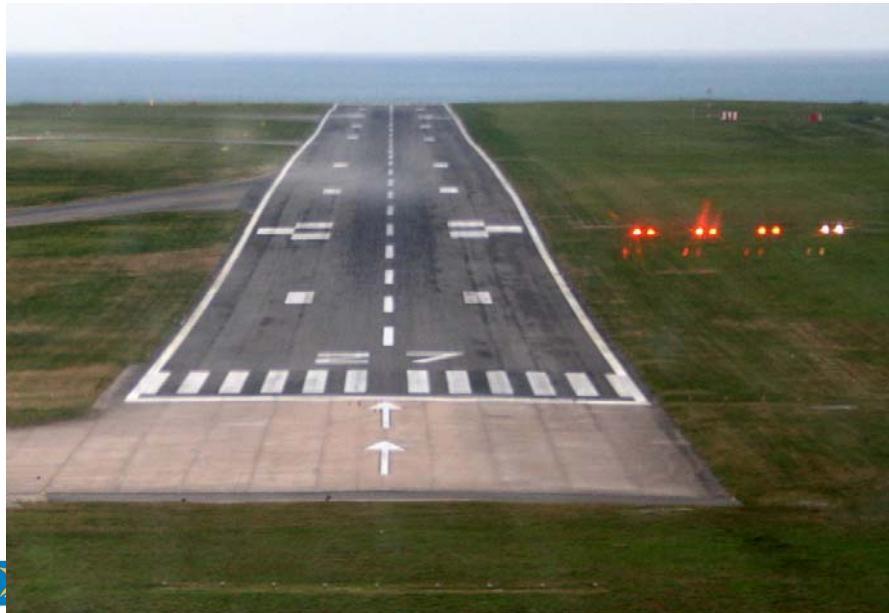
A visual approach slope indicator system shall be provided to serve the approach to a runway whether or not the runway is served by other visual approach aids or by non-visual aids...

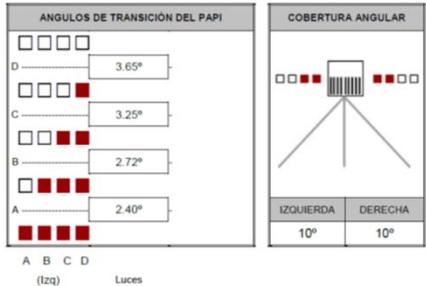
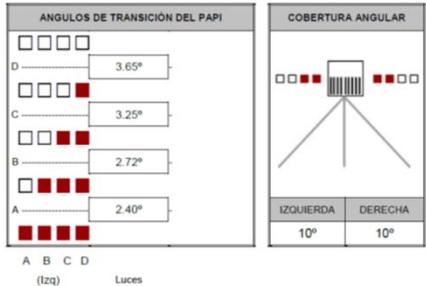
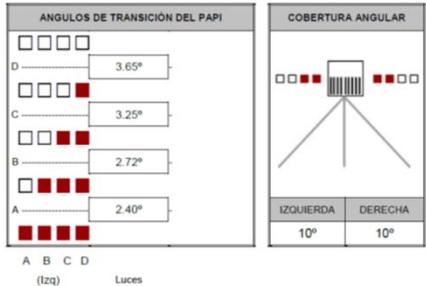
EXAMPLE. FLIGHT REPORT

<table border="1" style="width: 100%; border-collapse: collapse;"> <tr> <td style="width: 50%;">Emplazamiento-Pista</td> <td style="width: 50%;">Tipo de Verificación</td> </tr> <tr> <td>- RWY 06</td> <td>DADA DE ALTA</td> </tr> <tr> <td>Avión Matrícula/Tipo</td> <td>Software /Version</td> </tr> <tr> <td>EC-KJQ / KA 350</td> <td>AD-AFIS 230 / ver.5.11.0</td> </tr> <tr> <td colspan="2">Coordenadas PAPI</td> </tr> <tr> <td colspan="2">40° 12' 33.9936" N 0° 03' 50.7598" E Alt: 386.869 m</td> </tr> </table>	Emplazamiento-Pista	Tipo de Verificación	- RWY 06	DADA DE ALTA	Avión Matrícula/Tipo	Software /Version	EC-KJQ / KA 350	AD-AFIS 230 / ver.5.11.0	Coordenadas PAPI		40° 12' 33.9936" N 0° 03' 50.7598" E Alt: 386.869 m		<table border="1" style="width: 100%; border-collapse: collapse;"> <tr> <td style="width: 50%;">SISTEMA POSICIONAMIENTO</td> <td style="width: 50%;">INS + H + PDGPS (RC-115)</td> </tr> <tr> <td>EPE</td> <td>0.07 m</td> </tr> </table>	SISTEMA POSICIONAMIENTO	INS + H + PDGPS (RC-115)	EPE	0.07 m	<table border="1" style="width: 100%; border-collapse: collapse;"> <tr> <td style="width: 33.33%;">COMPONENTES INSPECCIONADOS</td> <td style="width: 33.33%;">BIEN</td> <td style="width: 33.33%;">MAL</td> </tr> <tr> <td>TRANSICIÓN DE LUCES</td> <td>✓</td> <td></td> </tr> <tr> <td>ANGULO DEL PAPI</td> <td>2.99°</td> <td></td> </tr> <tr> <td>COINCIDENCIA ILS</td> <td>✓</td> <td></td> </tr> <tr> <td>COBERTURA ANGULAR</td> <td>✓</td> <td></td> </tr> <tr> <td>MARGEN DE SEGURIDAD</td> <td>✓</td> <td></td> </tr> <tr> <td>INTENSIDAD Y COLOR</td> <td>✓</td> <td></td> </tr> <tr> <td>IDENTIFICACIÓN</td> <td>✓</td> <td></td> </tr> <tr> <td>ENERGÍA DE RESERVA</td> <td>N/C</td> <td></td> </tr> <tr> <td colspan="3">LUCES DE PISTA</td> </tr> <tr> <td>SECUENCIA FLASHES</td> <td>-</td> <td></td> </tr> <tr> <td>COLORES</td> <td>-</td> <td></td> </tr> <tr> <td colspan="3">ANGULOS DE TRANSICIÓN DEL PAPI</td> </tr> <tr> <td>D</td> <td>3.65°</td> <td></td> </tr> <tr> <td>C</td> <td>3.25°</td> <td></td> </tr> <tr> <td>B</td> <td>2.72°</td> <td></td> </tr> <tr> <td>A</td> <td>2.40°</td> <td></td> </tr> <tr> <td colspan="3">COBERTURA ANGULAR</td> </tr> <tr> <td colspan="3">

</td> </tr> <tr> <td colspan="3"> IZQUIERDA DERECHA 10° 10° </td> </tr> </table>	COMPONENTES INSPECCIONADOS	BIEN	MAL	TRANSICIÓN DE LUCES	✓		ANGULO DEL PAPI	2.99°		COINCIDENCIA ILS	✓		COBERTURA ANGULAR	✓		MARGEN DE SEGURIDAD	✓		INTENSIDAD Y COLOR	✓		IDENTIFICACIÓN	✓		ENERGÍA DE RESERVA	N/C		LUCES DE PISTA			SECUENCIA FLASHES	-		COLORES	-		ANGULOS DE TRANSICIÓN DEL PAPI			D	3.65°		C	3.25°		B	2.72°		A	2.40°		COBERTURA ANGULAR

IZQUIERDA DERECHA 10° 10°																																																																														
OBSERVACIONES : SOLO LA BARRA IZQUIERDA.

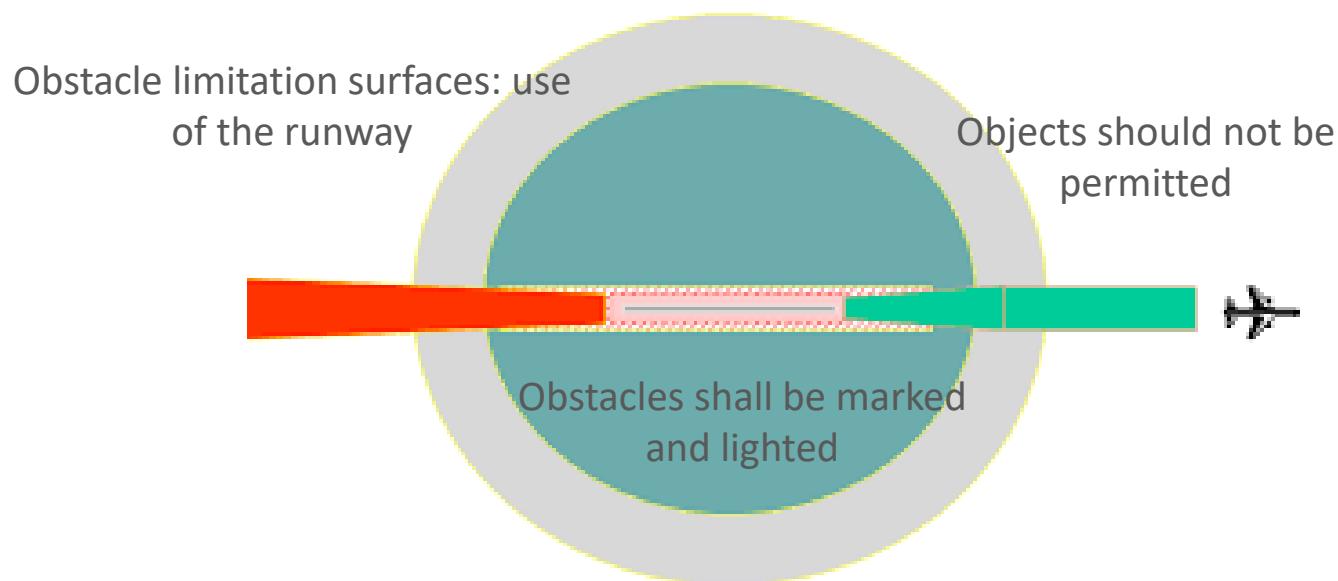
This is achieved by establishing a series of obstacle limitation surfaces that define the limits to which objects may project into the airspace

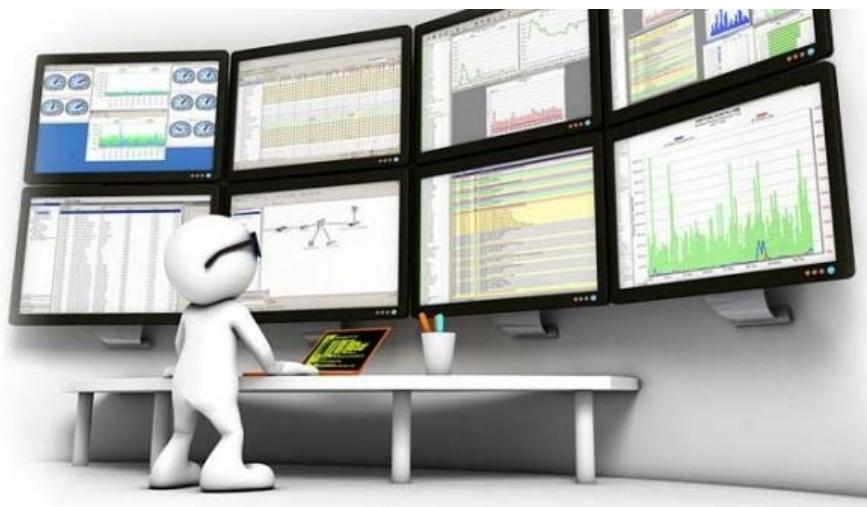
A system of monitoring should be employed to indicate the operational status of the lighting systems

Lighting aids
controled

Warnings
